JÚLIO APPLETON - Engenheiro Civil,
IST. Professor Catedrático, IST. C,
JOÃO NUNES DA SILVA, ENG. CIVIS,
A2P CONSULT LDA

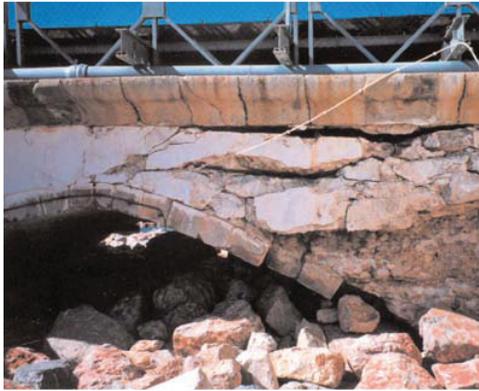
Figura 2 - Vista da destruição de um talhamar e de dois arcos. Pode ver-se a protecção provisória realizada em Fev. 1991.

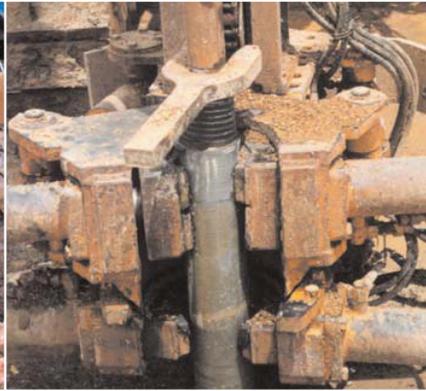
Figura 3 - Execução de uma microestaca e visualização da sua selagem após escavação para realização do maciço de fundação e ligação às microestacas.

A consolidação das fundações envolveu numa 1ª fase a injeção com calda de cimento, ou calda de cimento e areia do maciço de fundações, realizada por fases, e numa 2ª fase a execução de microestacas injectadas de pequeno diâmetro (diâmetro nominal de 92 mm). Na Fig. 3 apresentam-se pormenores de execução das microestacas.

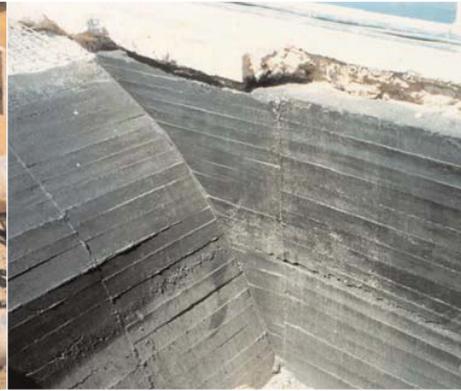
Figura 4 - Vistas interiores da ponte, vendo-se a estrutura de reforço em betão armado.

A solução adoptada consistiu na execução de uma estrutura de betão armado no interior da ponte e talha-mares, forrando a estrutura de alvenaria e cantaria, estrutura que se interligou às microestacas através de maciços de betão armado.

- remoção do pavimento e enchimento do interior da ponte e realização de uma nova estrutura de betão armado betonada contra a alvenaria-cantaria e interligada às microestacas através de maciços de encabeçamento realizados ao nível das nascenças dos arcos. Na Fig. 4 vistas do interior da ponte com o betão já protegido por pintura asfáltica;
- enchimento do interior da estrutura de betão armado com um betão leve (betão celular 14 kN/m³).

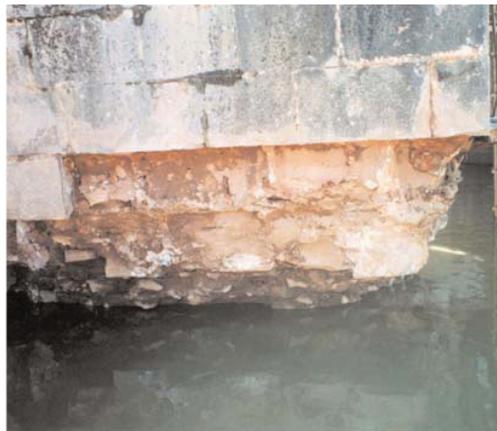
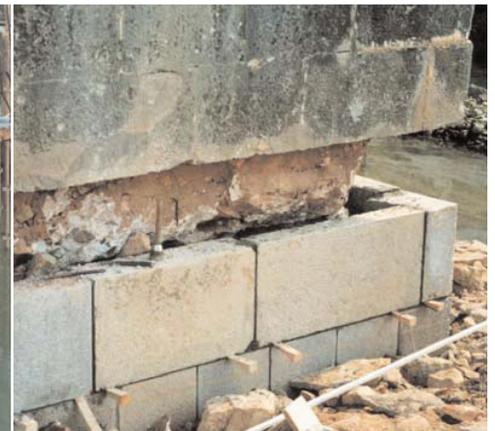
Figuras 5a e 5b - Talha-mar com infra-escavação e perda de forro de cantaria e respectiva reposição.

- impermeabilização do betão armado da ponte com uma emulsão betuminosa aplicada a frio;
- refecimento de juntas, preenchimento de vazios na alvenaria e reposição de blocos de cantaria com argamassa de ligante hidráulico de base inorgânica especialmente concebido para restauro de alvenarias e cantarias;
- reboco das alvenarias com argamassa de cal e areia e posterior caiação;
- reabilitação do guarda-corpos envolvendo decapagem, primário à base de cromato de zinco e óxido de ferro e pin-

Nas Fig. 5a e 5b apresentam-se fotografias que ilustram a reposição de blocos de cantaria e preenchimento de vazios na base de um talha-mar.

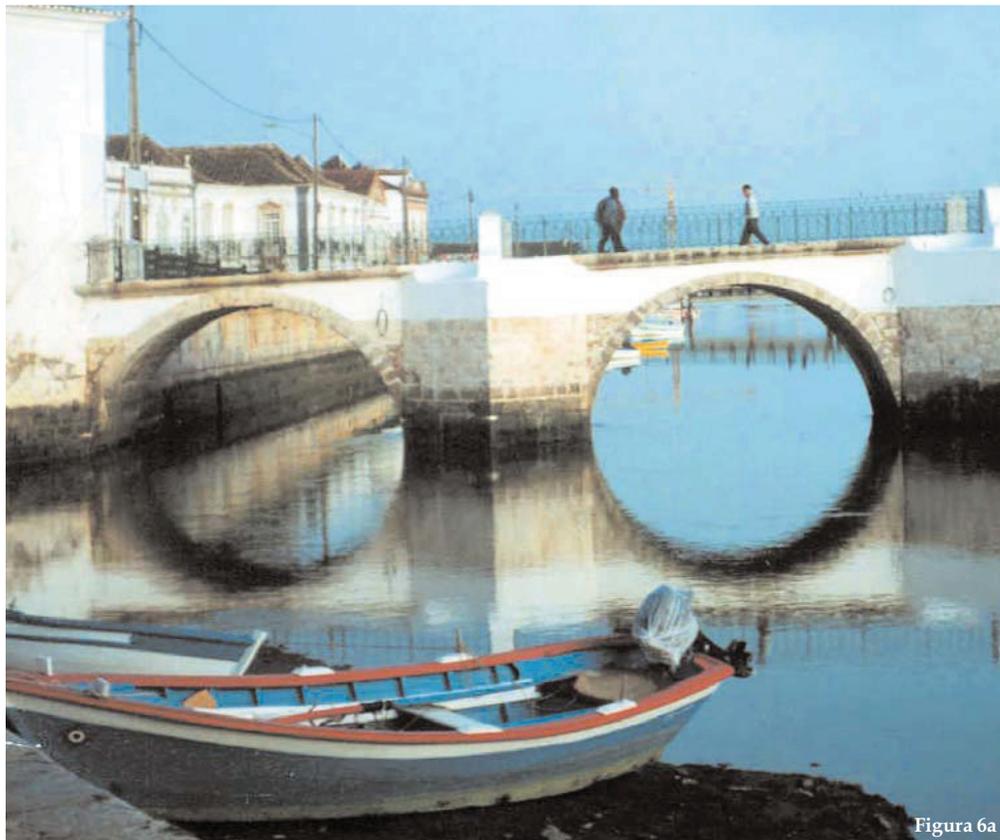
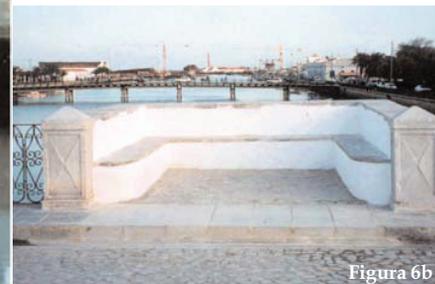
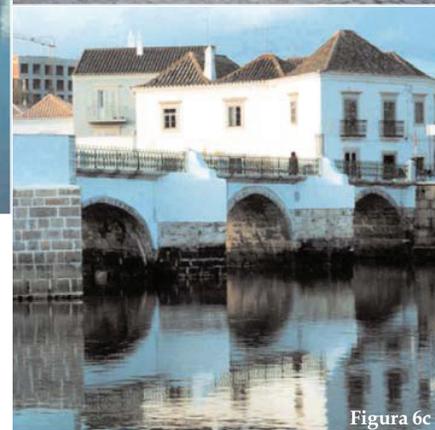
Figura 6a, 6b e 6c - Vistas gerais da ponte de Tavira após a reabilitação.

Na Fig. 6 apresentam-se vistas gerais da obra após a reabilitação.
