Intervenção de conservação dos elementos pétreos minimiza processo de degradação

Igreja da Misericórdia em Buarcos

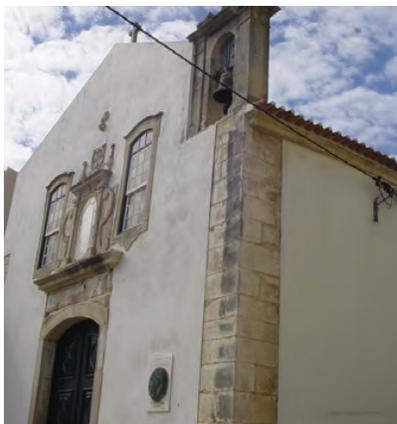
A intervenção sobre os elementos pétreos exige uma plataforma onde sejam identificadas, com precisão, as anomalias, a sua extensão, gravidade e origem. O cenário patológico foi identificado por depósitos superficiais, constituídos por poeiras (depósitos nos locais reentrantes e protegidos da chuva directa, sendo igualmente *habitat* ideal para a fixação de plantas) e crostas negras (resultado da interacção da pedra com as partículas de carbono resultantes da combustão de óleos minerais. A poluição atmosférica produziu uma sulfatação do carbonato de cálcio, transformando-o em gesso, o que lhe confere o aspecto pulverulento). Foi, igualmente, feita referência à existência de concreções (deposições de calcite reprecipitada provenientes da dissolução e posterior precipitação dos materiais do interior das alvenarias e pedras, através da acção das águas e de fenómenos de alveolização).

As juntas entre os elementos encontravam-se parcialmente abertas, nomeadamente em locais com permanente passagem de água. Noutros pontos, a argamassa ainda existia mas encontrava-se degradada.

A metodologia de intervenção na conservação dos elementos pétreos constituiu-se muito sumariamente por: remoção de materiais aplicados em intervenções anteriores – argamassas à base de cimento portland; limpeza de colonização biológica através da desinfestação de líquenes e microflora por aplicação de biocida; limpeza mecânica generalizada por via húmida; limpeza de áreas com crosta sobre substrato são e degradado, onde se executou uma consolidação prévia; remoção de depósitos superficiais coerentes – concreção; as áreas com fenómenos de alveolização foram limpas a seco e previamente consolidadas no caso de degradação do material; os alvéolos foram posteriormente preenchidos (de modo a evitar infiltrações de água e depósito de sujidades) e estucados através de argamassas apropriadas e ensaiadas cromaticamente.

Como parte da intervenção constituiu-se, ainda, a consolidação de fracturas e o tratamento de juntas através da injeção e aplicação de argamassas de características apropriadas, assim como a hidrofugação final dos elementos pétreos.
