Património Cultural Construído Face ao Risco Sísmico

**OS ENSAIOS EXPERIMENTAIS
REALIZADOS NA UMINHO NO
ÂMBITO DO PROJETO NIKER**

PROJETO NIKER (2010-2012)

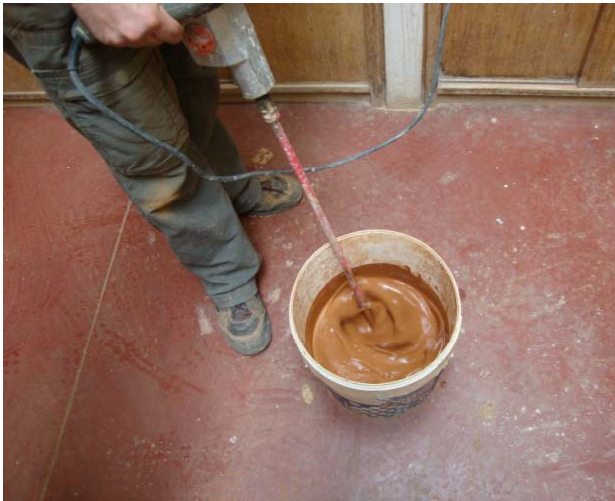
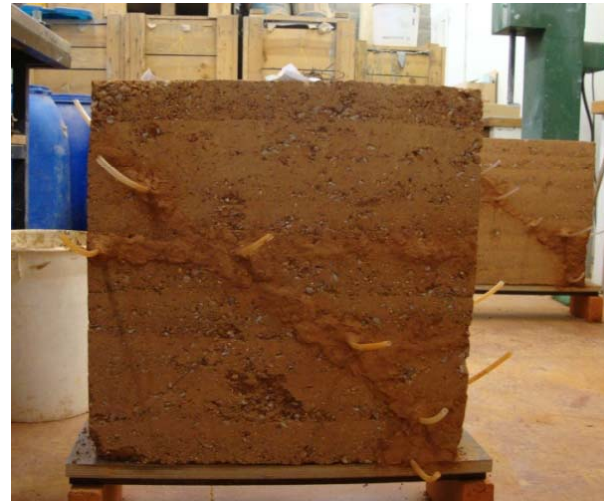
- ❑ Argila (terra peneirada ou pó de caulino)
- ❑ Filer (pó de calcário)
- ❑ Desfloculante (promover fluidez)
- ❑ Água (promover fluidez + ativar a resistência da argila)

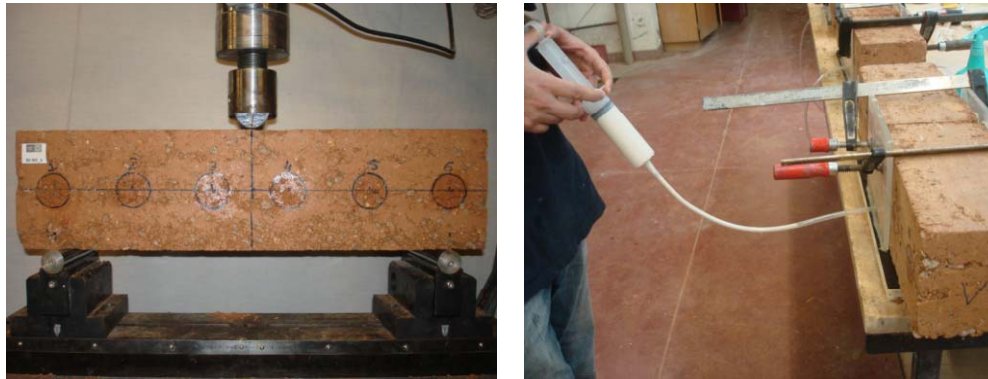
- Ensaio de flexão: recuperação média de resistência entre 55 e 74%

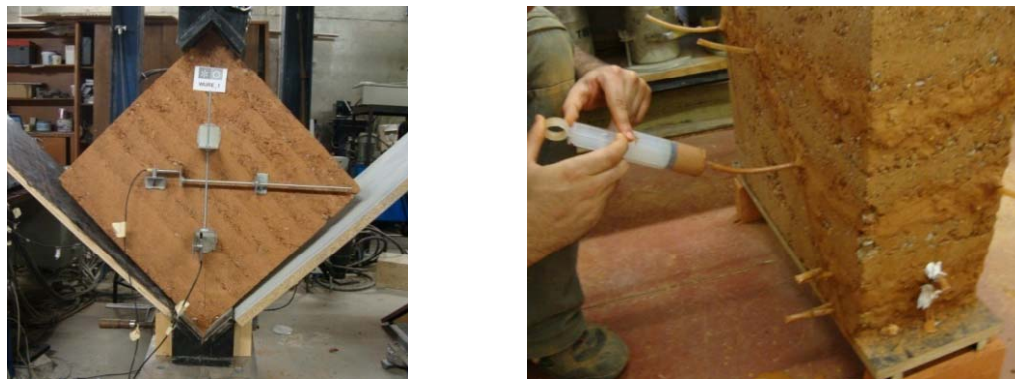
- Ensaio de compressão diagonal: recuperação média de resistência de 66%

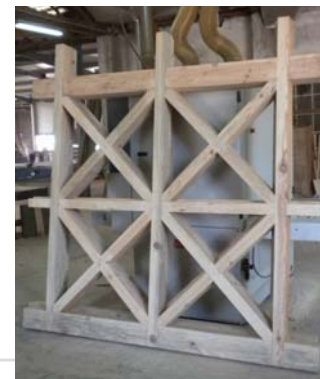
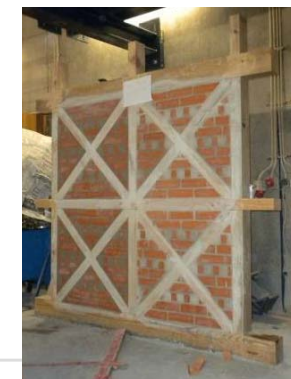
- ❑ Dimensões e ligações tradicionais dos frontais pombalinos

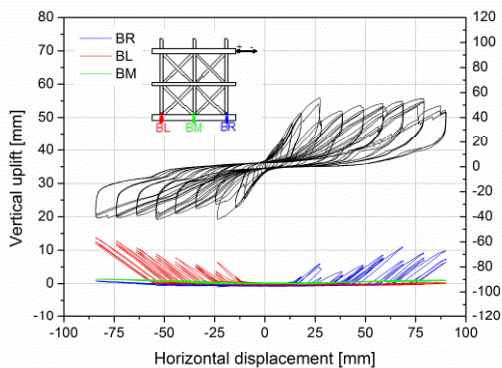
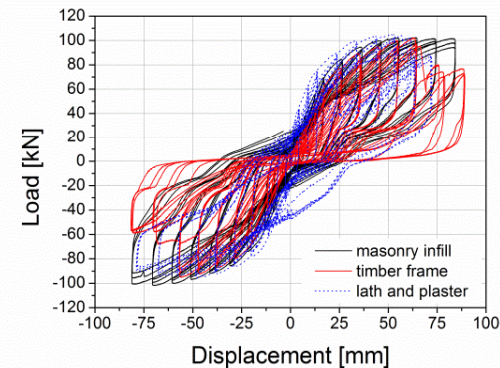
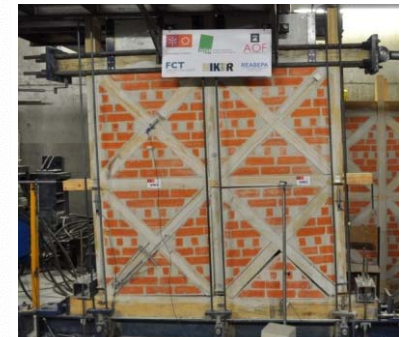
- ❑ Comportamento dominante de corte (não preenchidas) e flexão (preenchidas)
- ❑ Material de preenchimento aumenta a resistencia e rigidez das paredes, e a capacidade de dissipar energia
- ❑ Carga vertical maior aumenta a resistência, a rigidez e a capacidade dissipativa das paredes

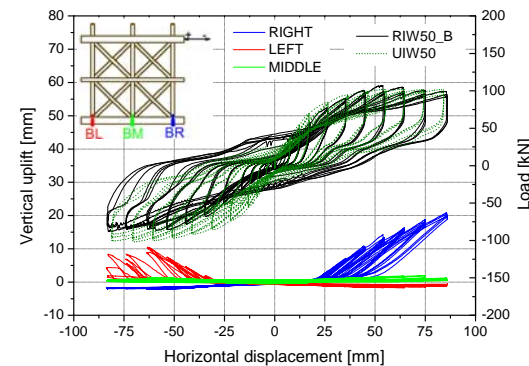
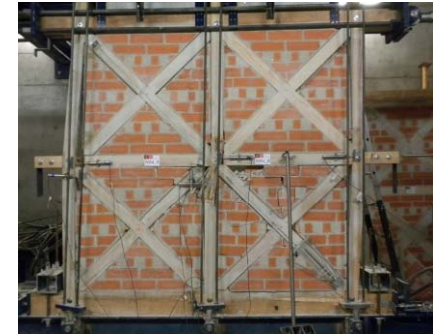
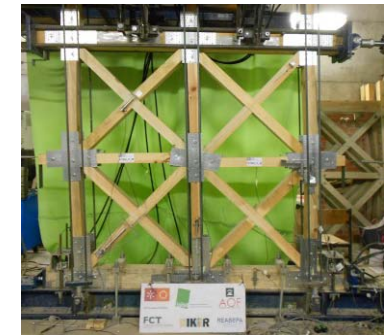
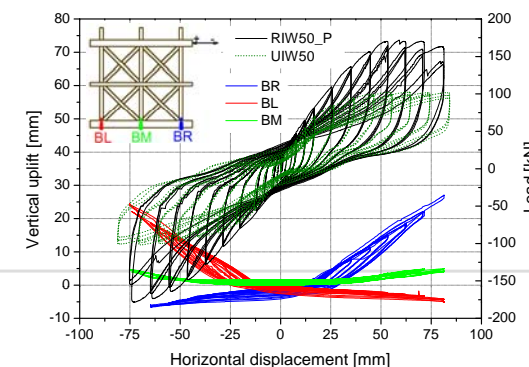
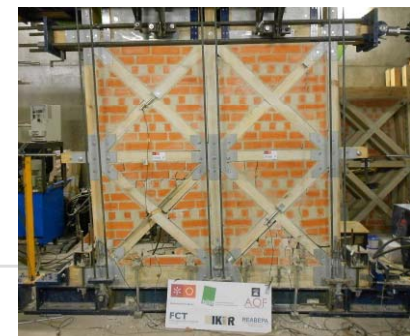
- ❑ O reforço com parafusos não aumentou a resistência das paredes, mas melhorou o funcionamento das ligações da madeira
- ❑ O reforço com chapas aumentou a resistência das paredes até 88%, a rigidez até 77% e a capacidade dissipativa até 60%

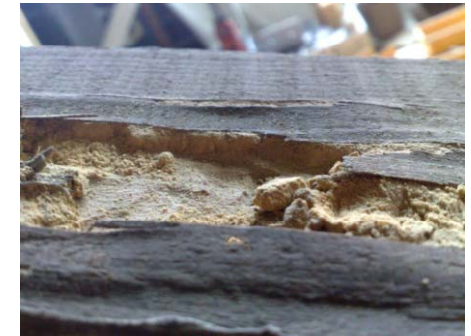
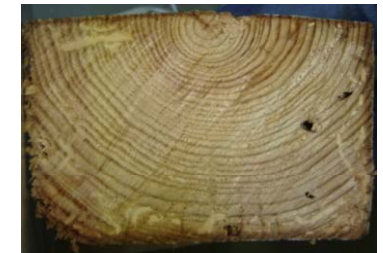
Inspeção visual

DIAGNÓSTICO DO ESTADO DE CONSERVAÇÃO

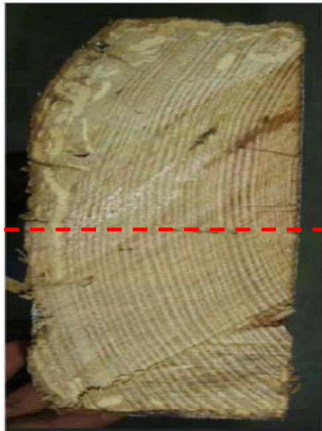
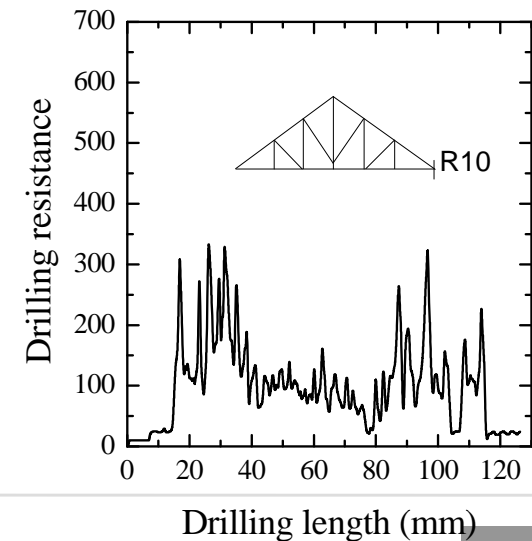
Resistógrafo (resistência à perfuração)

DIAGNÓSTICO DO ESTADO DE CONSERVAÇÃO

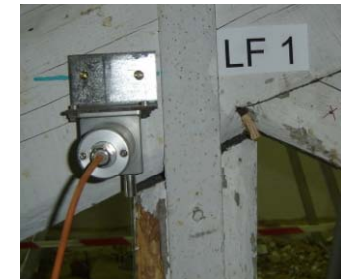
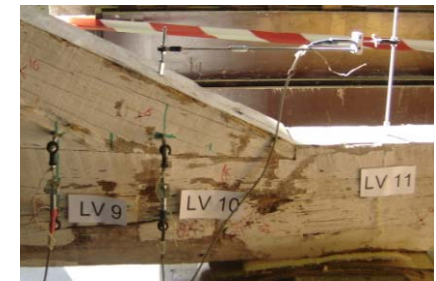
ENSAIOS CÍCLICOS

❑ Carga cíclica em 5 nós da asna

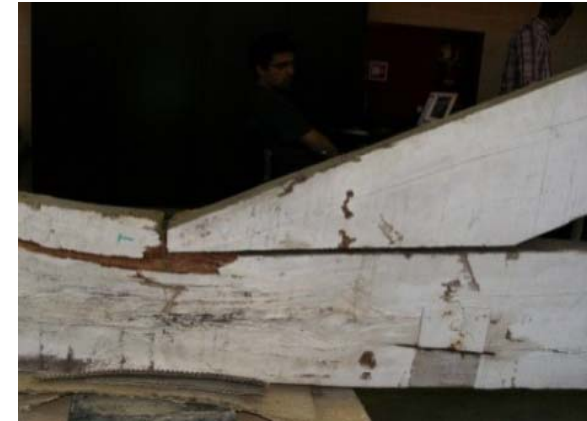
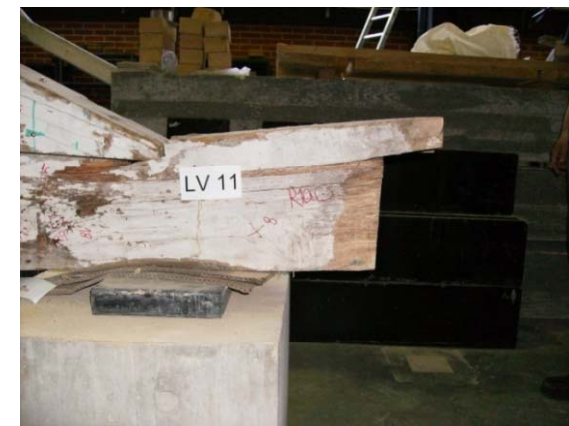
RESULTADOS: ASNA ORIGINAL (NÃO REFORÇADA)

- ❑ Bom comportamento global (ligações como zonas críticas)
- ❑ Rotura por esmagamento da madeira (lado esquerdo) e por corte na ligação (lado direito)

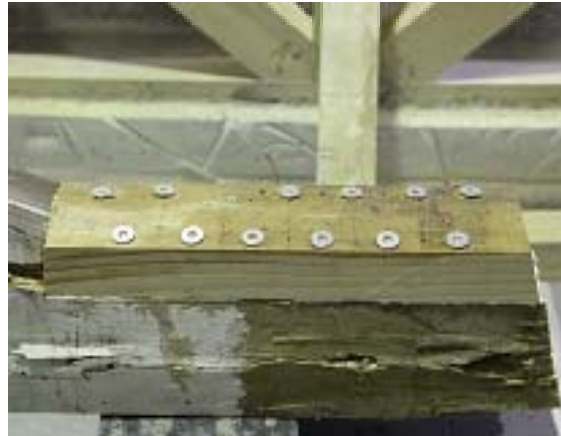
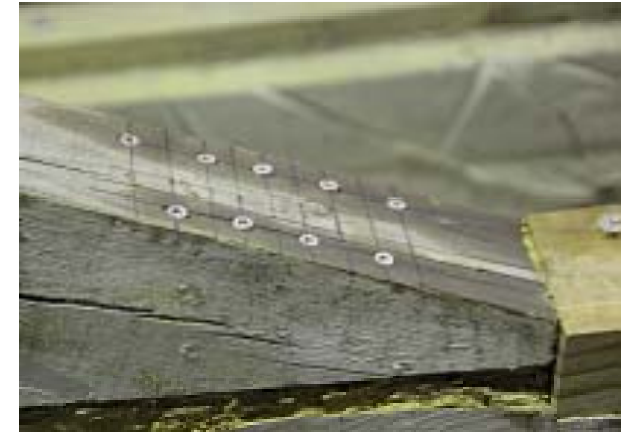
Parafusos autoperfurantes

(ligações perna-linha)

- 1 asna reforçada com parafusos autoperfurantes

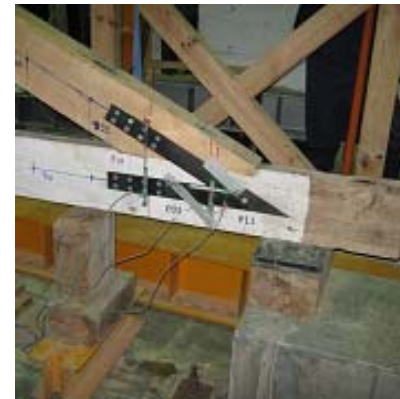
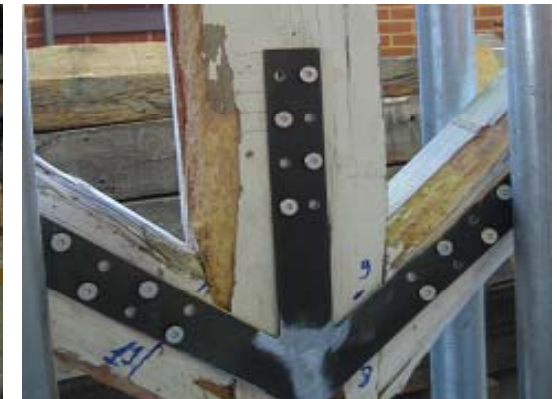
Esquadros metálicos aparafusados

(ligações perna-linha,
pendural-pernas e
pendural-escoras)

- 1 asna reforçada com esquadros metálicos aparafusados

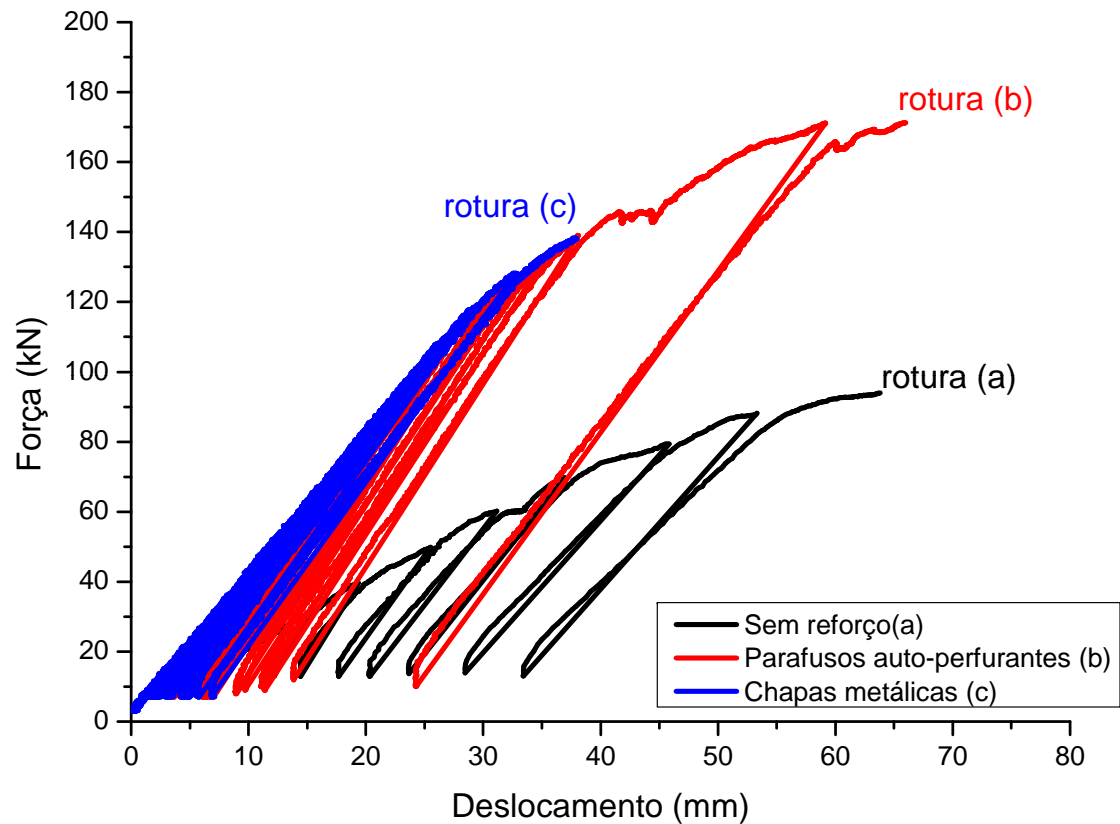
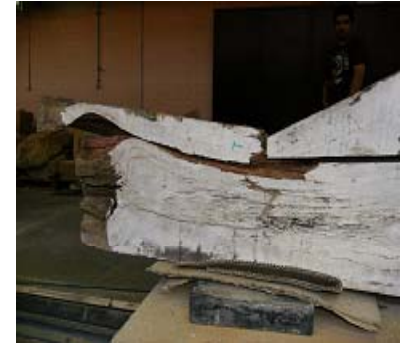
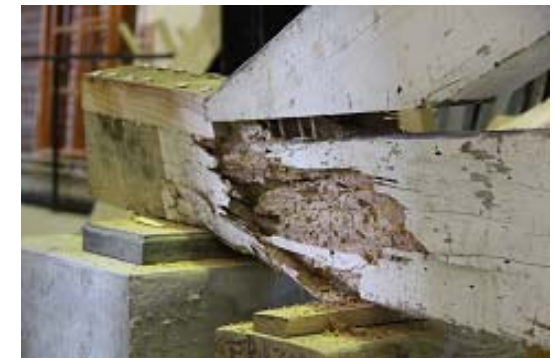
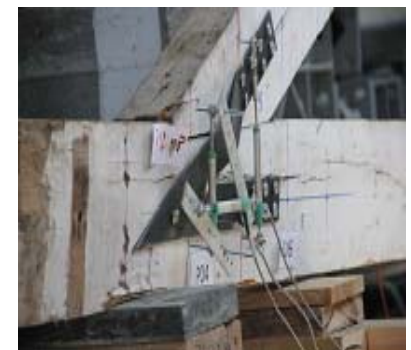
EFICIÊNCIA DO REFORÇO

- ☐ Melhoria do comportamento estrutural das asnas deve incluir reforço das juntas

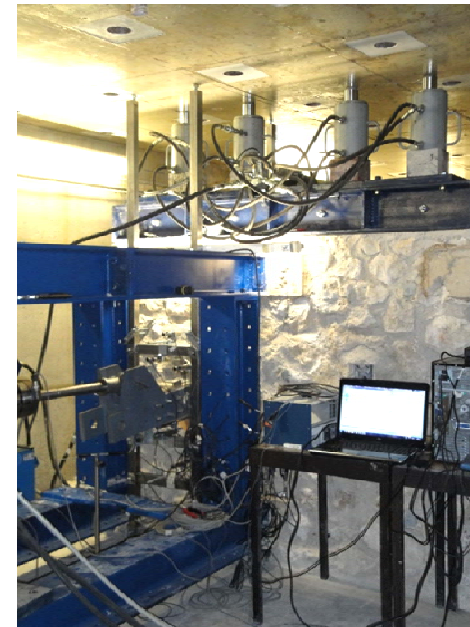
ENSAIOS DAS LIGAÇÕES

- ❑ **Caracterização** estrutural de todos os componentes (pedra, argamassa, alvenaria e varões)
- ❑ Construção de XXX paredes de alvenaria de calcário à escala real para a realização de ensaios monotónicos e cíclicos às ligações
- ❑ Desenvolvimento de um sistema de ensaio **autoequilibrado**

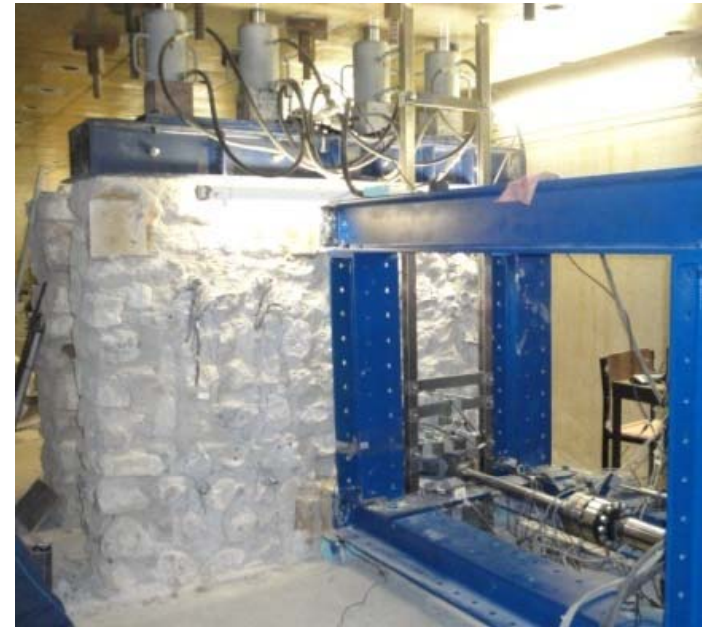
ENSAIOS DAS LIGAÇÕES

- ❑ **Caracterização** estrutural de todos os componentes (pedra, argamassa, alvenaria e varões)
- ❑ Construção de XXX paredes de alvenaria de calcário à escala real para a realização de ensaios monotónicos e cíclicos às ligações
- ❑ Desenvolvimento de um sistema de ensaio **autoequilibrado**

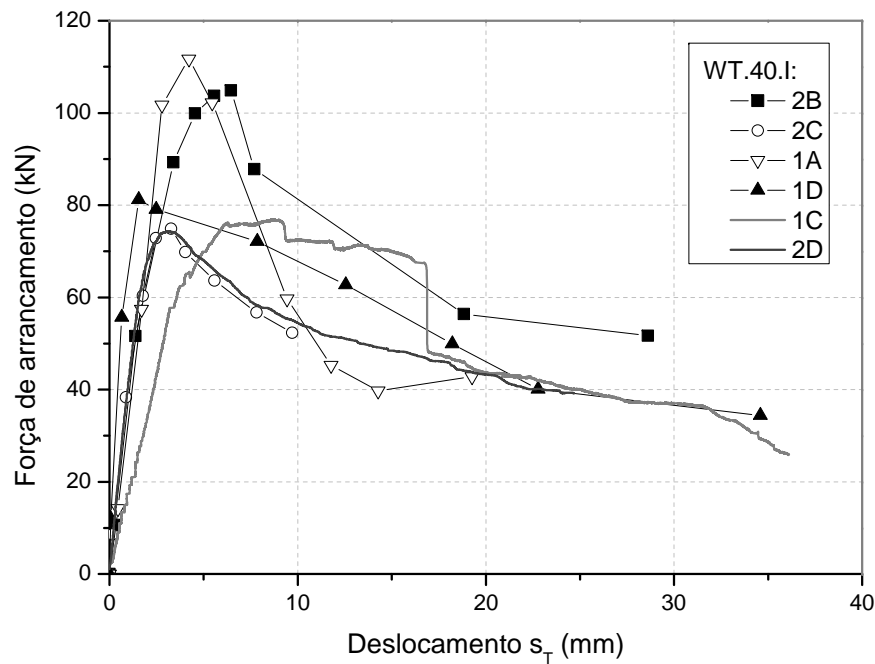
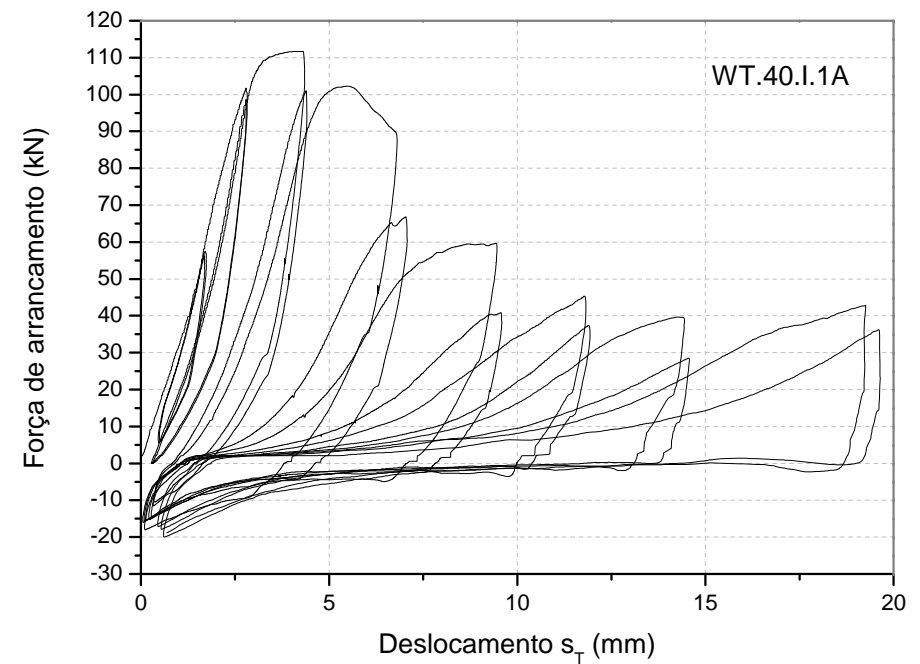
RESULTADOS: LIGAÇÃO PAREDE-FRONTAL

- ❑ Elevada força de arrancamento (entre 77kN e 108 kN)
- ❑ Alguma capacidade de dissipação de energia
- ❑ Rápida degradação para desloc > 8cm

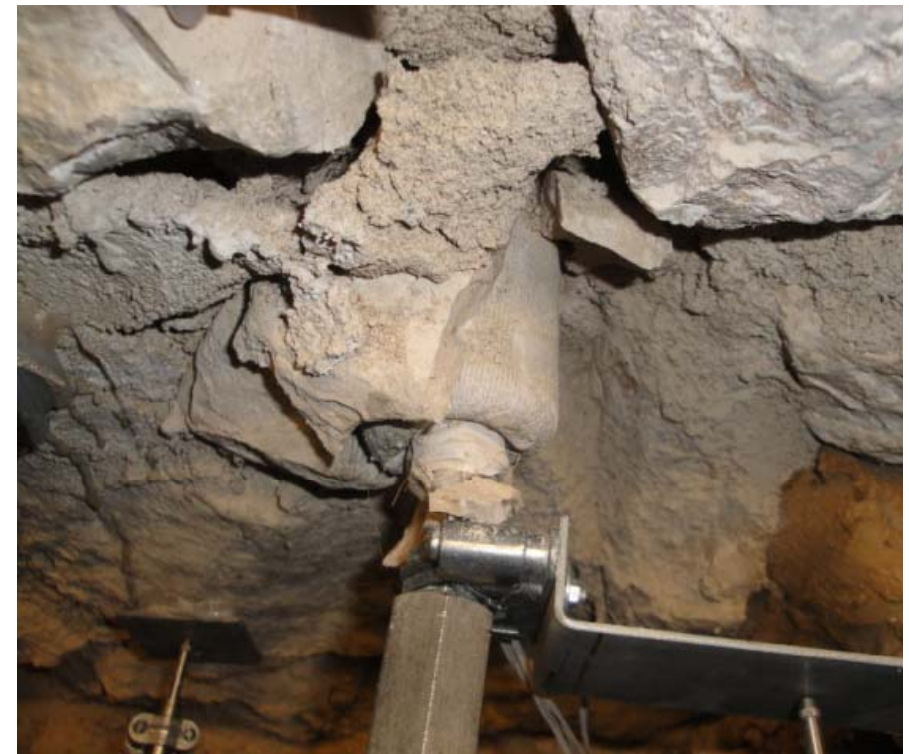
RESULTADOS: LIGAÇÃO PAREDE-FRONTAL

- ❑ Rotura devido à formação de cone de punçoamento e escorregamento da manga injetada
